Rapport de contrôle d'installations électriques à basse et à très basse tension

RÉF. 115/2023/56200/01:1

DATE DU CONTRÔLE	**16/03/2023**	AGENT VISITEUR	**Hicham Benchaib**
ADRESSE DU CONTRÔLE	**Avenue de Haveskercke 2A - 1190 Forest**	TYPE DE CONTRÔLE	**Visite de contrôle vente ancienne installation (8.4.2.)**

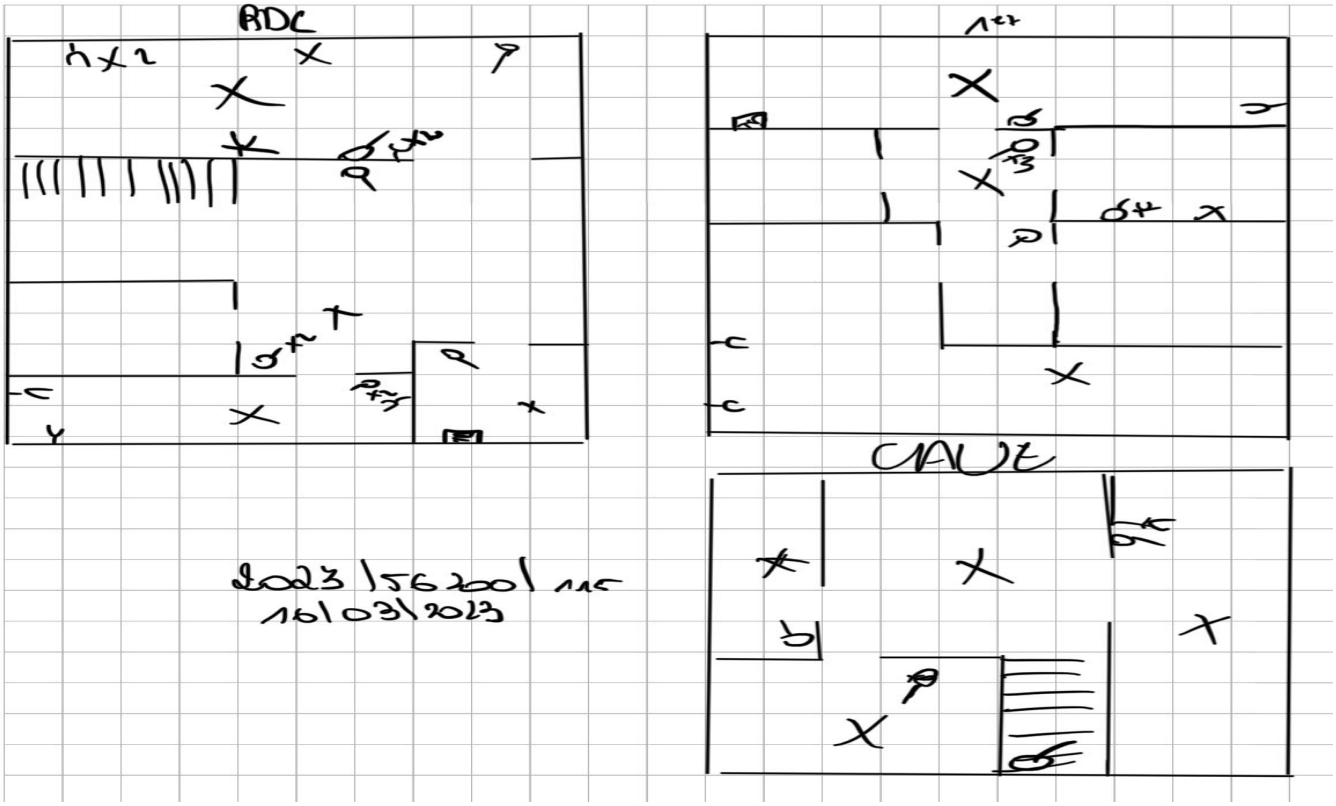
Croquis de position élémentaire et descriptif sommaire des tableaux

sur base de ce qui est visible et accessible lors du contrôle
Note : ces croquis ne remplacent pas les schémas unifilaires et de position réglementaires
