Rapport de contrôle d'installations électriques à basse et à très basse tension

RÉF. 88/2022/75723/01:1

DATE DU CONTRÔLE 25/08/2022 AGENT VISITEUR Philippe Da Silva
ADRESSE DU CONTRÔLE boulevard Louis Schmidt 44-46 (étage 7eme) - 1040 Etterbeek TYPE DE CONTRÔLE Visite de contrôle (6.5.)

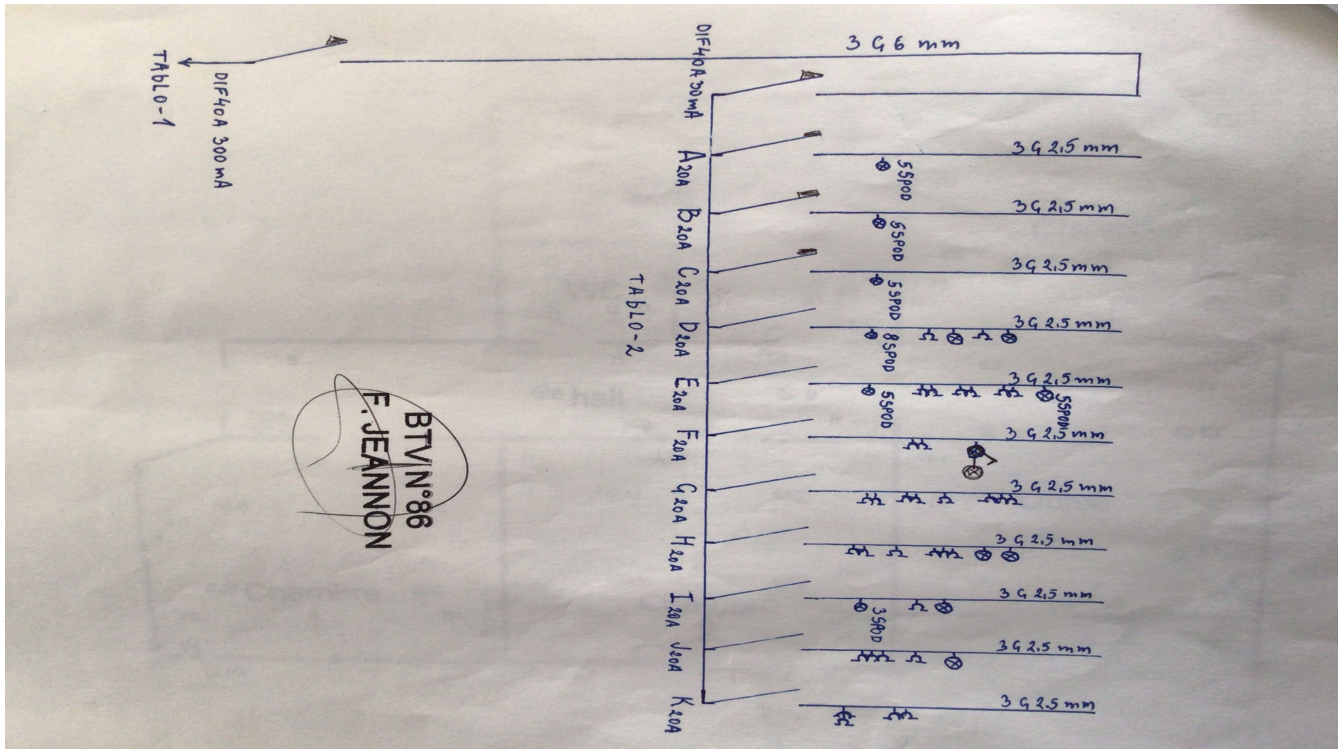
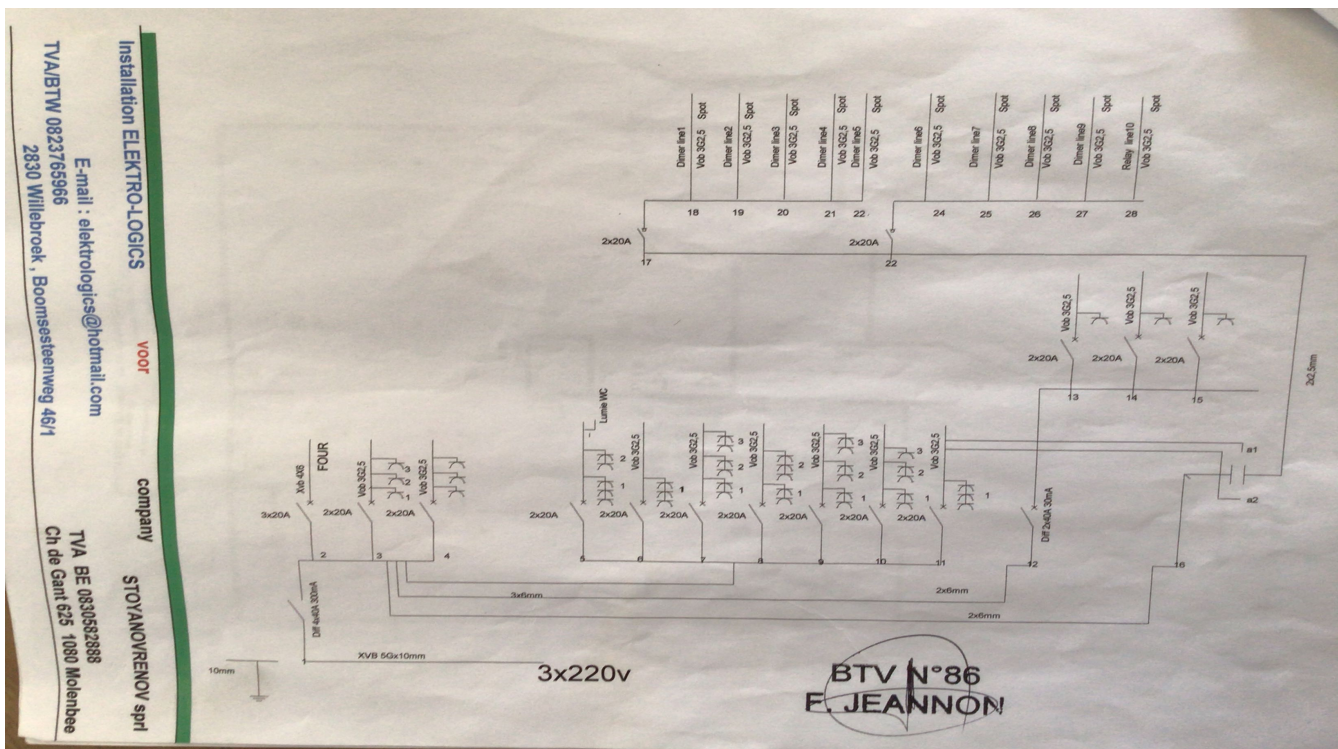
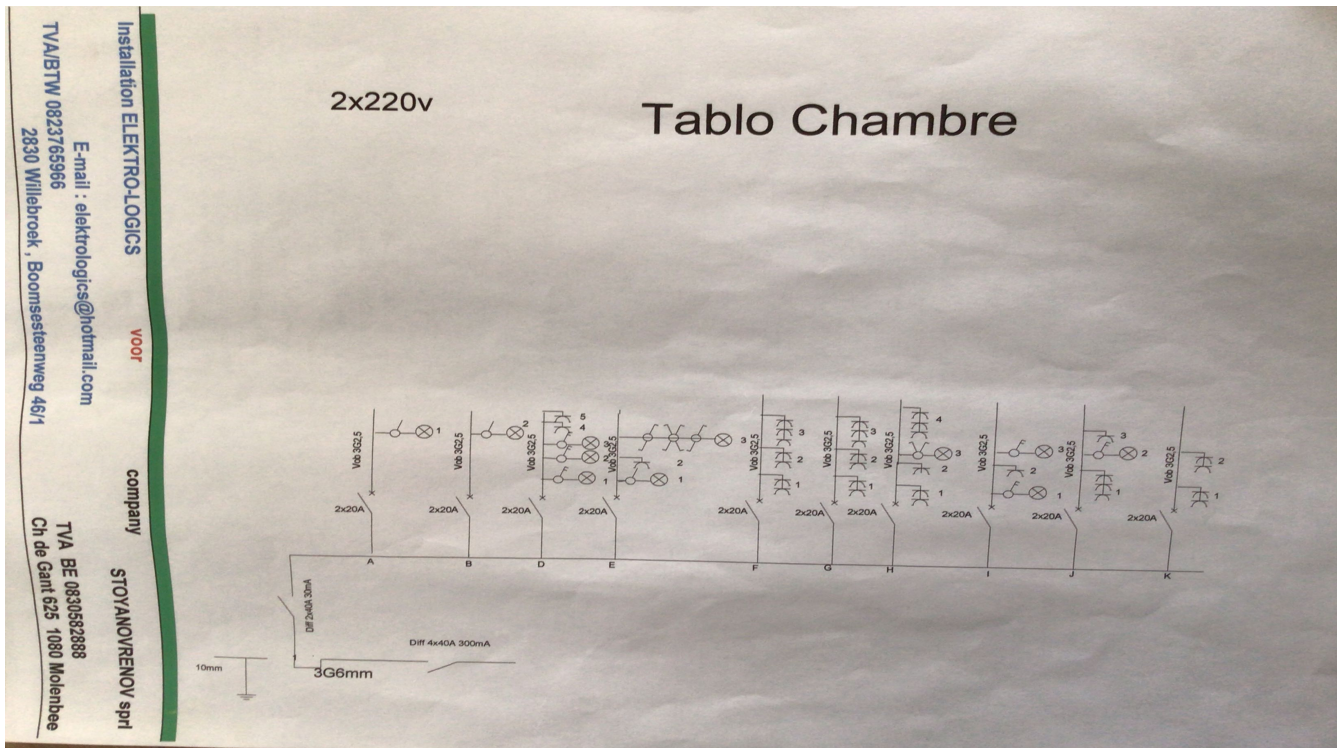
Schéma(s) unifilaire(s) de l'installation

Conformité schéma(s) unifilaire(s) et plan(s) de position Pas OK | Nombre de tableaux 3 | Nombre de circuits 2 + 17 + 11

- Les schémas unifilaires et plans de position ne sont pas conformes. - 3.1.2.;6.4.6.;6.5.7.;9.1.2.
- L'indice de protection contre les contacts directs des luminaires, socles de prises et/ou interrupteurs n'est pas suffisant - il faut placer des globes, des caches, des couvercles adaptés.

- Les schémas unifilaires et plans de position ne correspondent pas à la réalité. - 3.1.2.;6.4.6.;6.5.7.;9.1.2.
- Du matériel électrique est présent dans un/des volume(s) qui ne lui est/sont pas autorisé(s) de la salle de bains/de douche. - 7.1.5.3.

- Les connexions et/ou dérivations sont à réaliser dans des boîtes prévues à cet effet.
- Les schémas unifilaires et plans de position doivent renseigner l'adresse de l'installation, les coordonnées du responsable des travaux et du propriétaire. Ces derniers devront signer et dater ces schémas.

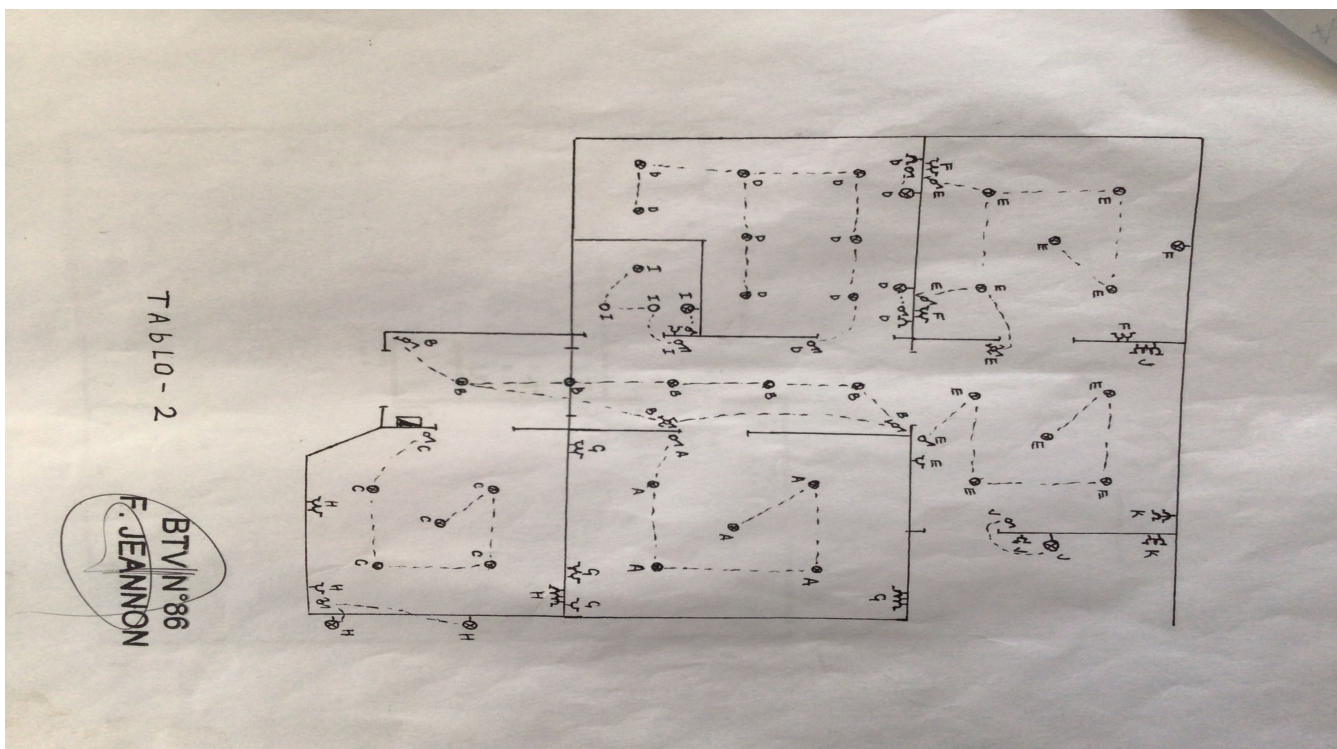
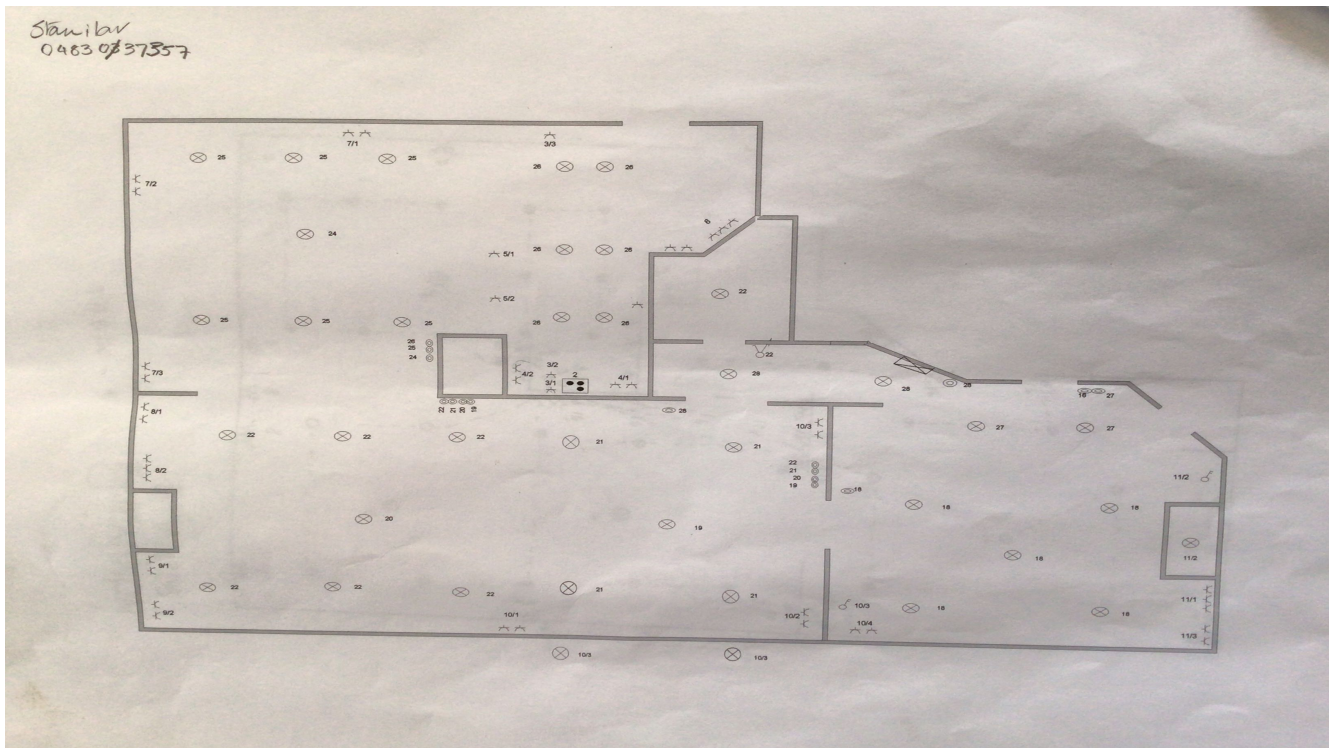
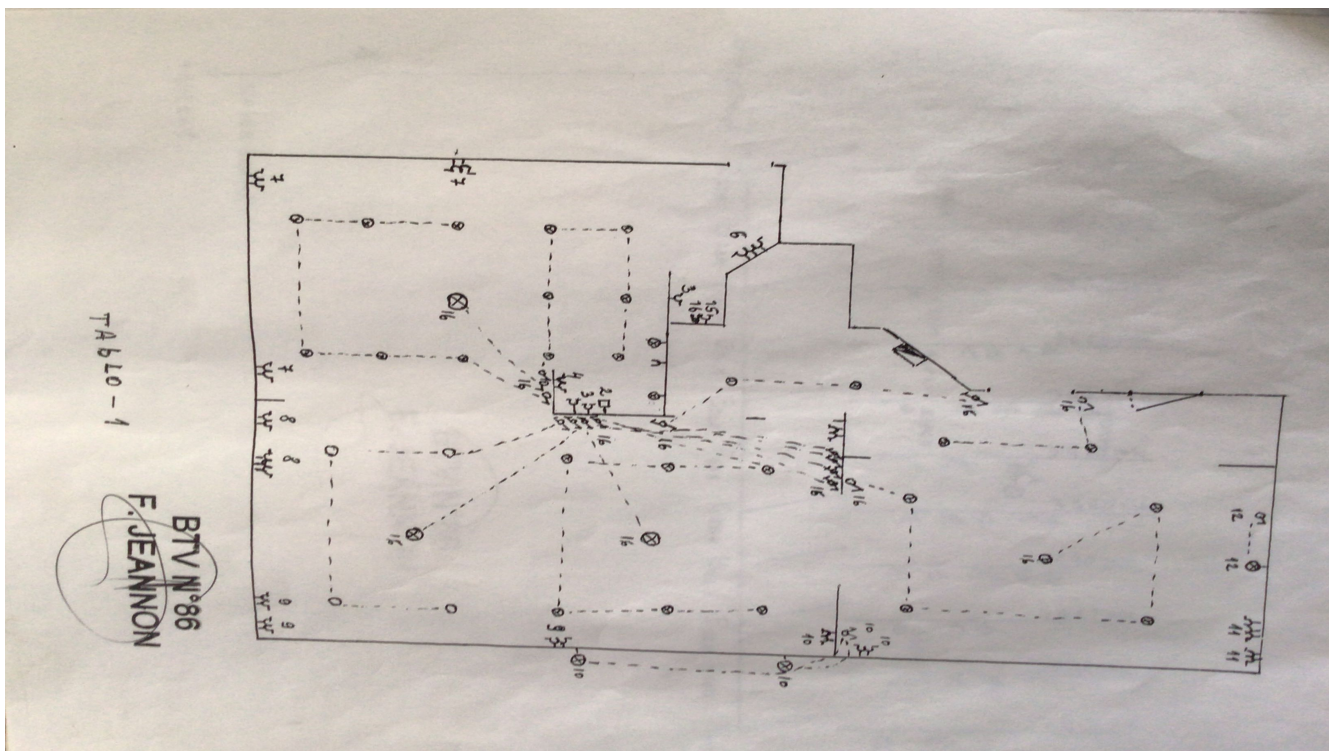
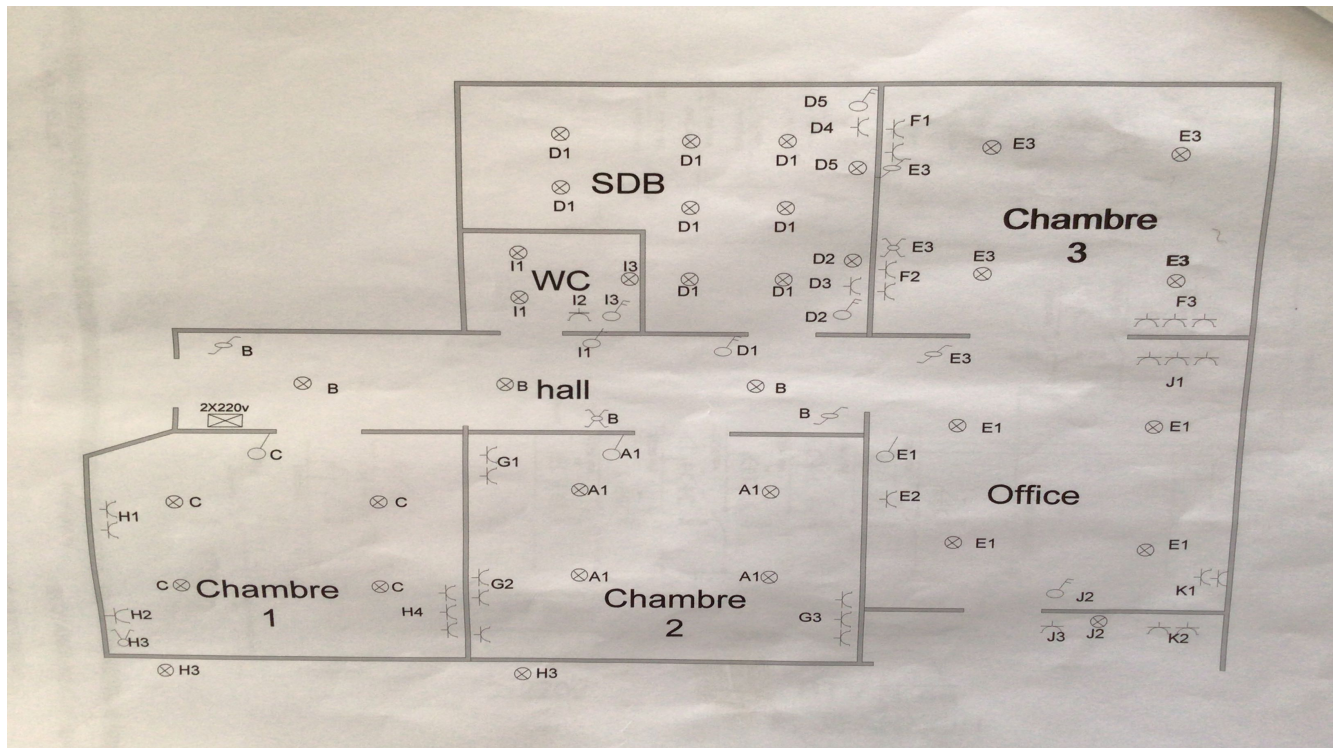
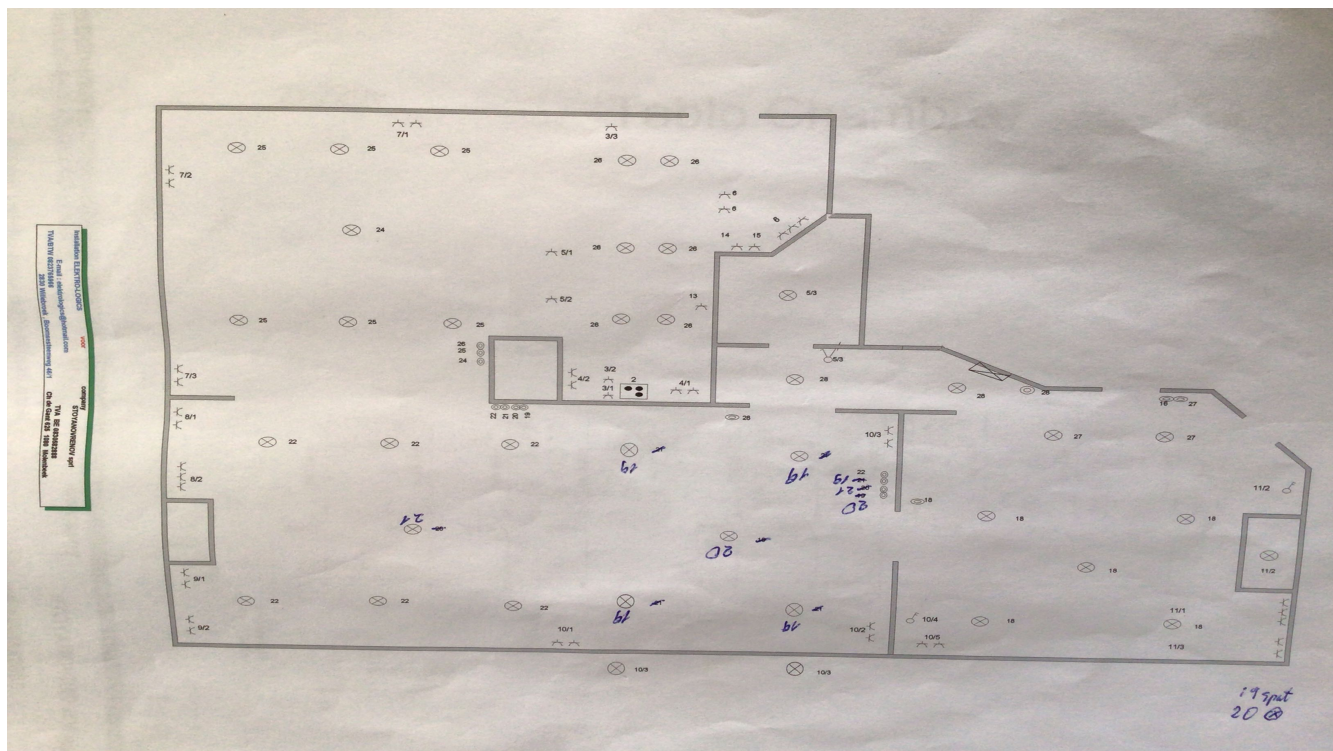
Plan(s) de position de l'installation

Le ou les socles de prise en défaut sont localisés dans prise F1 - prise 9/2 - prise 8/1 et 7/3
